# **Universidade Federal do Espírito Santo**

### **RELATÓRIO DE AVALIAÇÃO 2024002**

Diretoria de Infraestrutura - Setorial Sul e Diretoria de Infraestrutura -  
Setorial Norte

**Unidade Auditada: Diretoria de Infraestrutura - Setorial Sul (DIS/SI) e Diretoria de Infraestrutura - Setorial Norte (DIN/SI)**

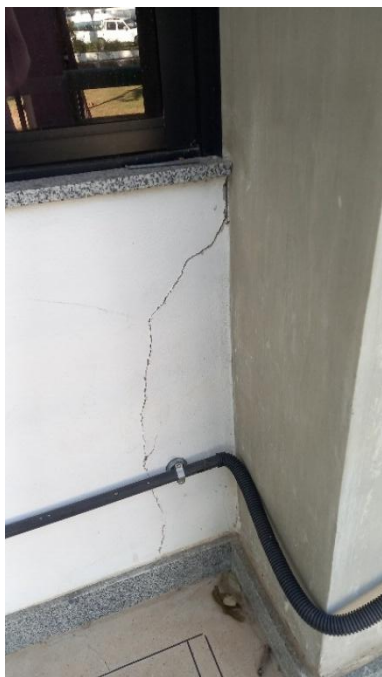
Rachadura espessa na parede externa na varanda do prédio

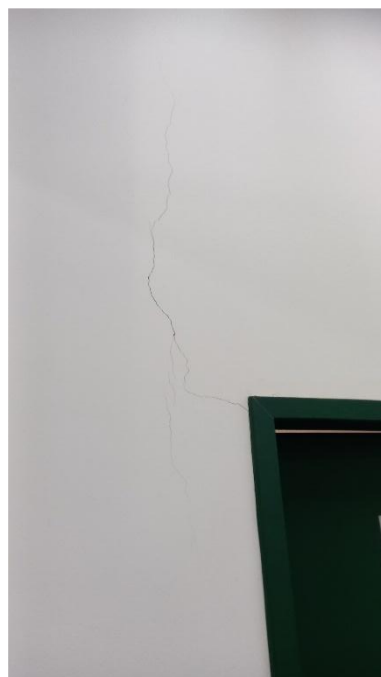
Fissura na parede interna no corredor do térreo

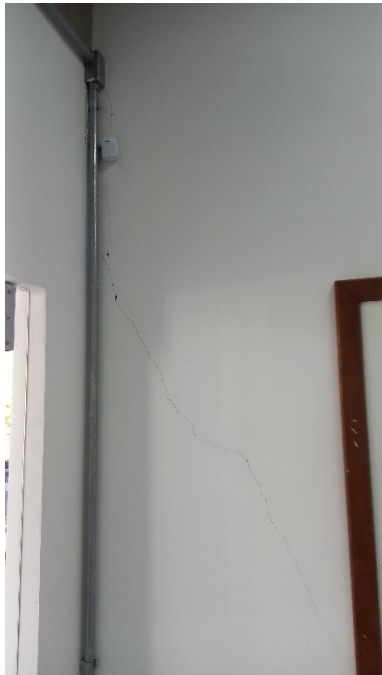
Trinca na parede interna soltando pedaço da tinta/reboco

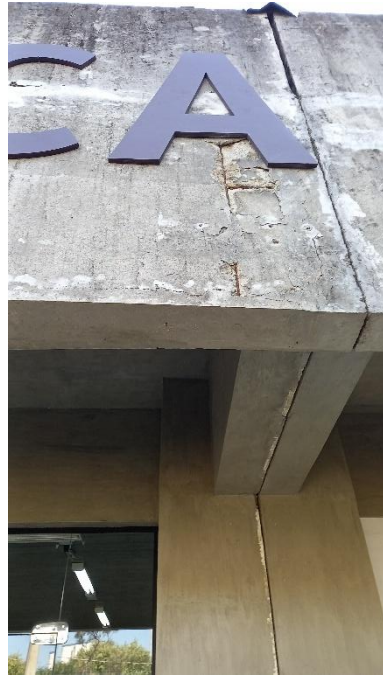
fachada degradada com exposição de ferro da armadura

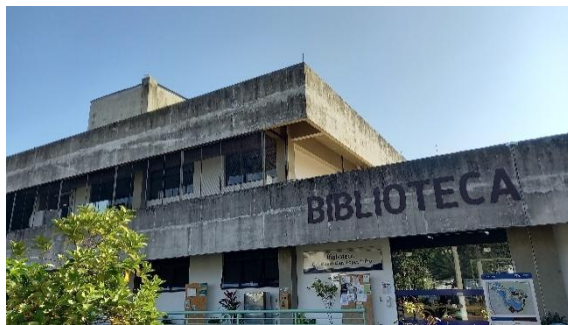
Fachada depreciada

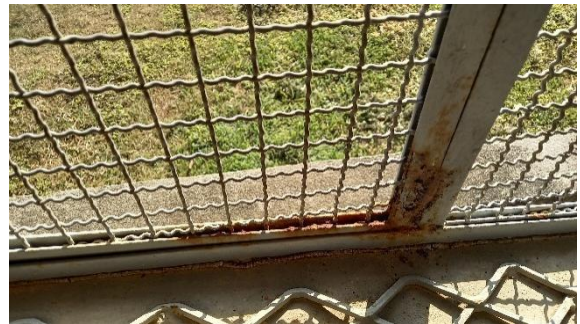
Rampa de acesso com corrosões (ferrugens), galhos de árvores adentrando à passagem e buraco aberto para elevador acessível aparentemente abandonado.

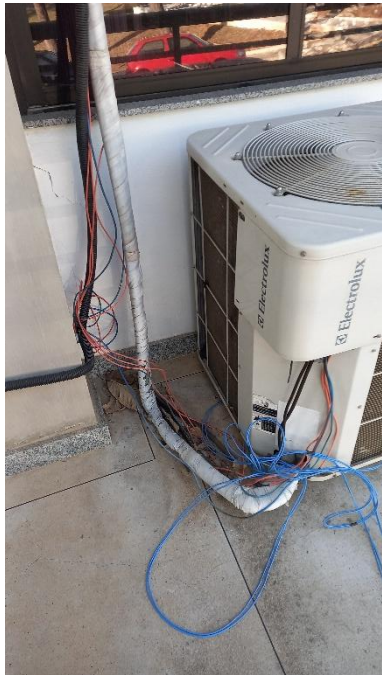
Fiação exposta na varanda com improviso de uma tomada na condensadora do ar-condicionado

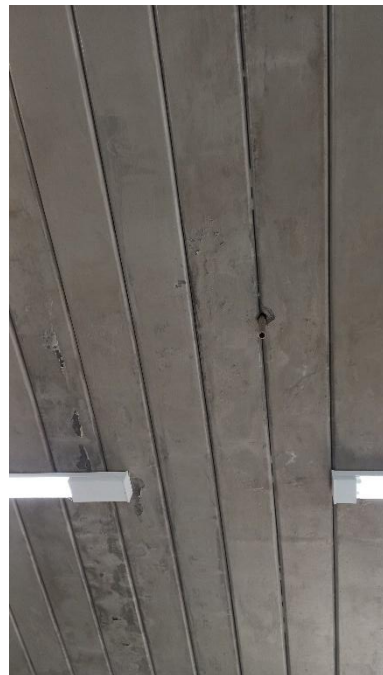
Sinais de infiltração no forro do teto

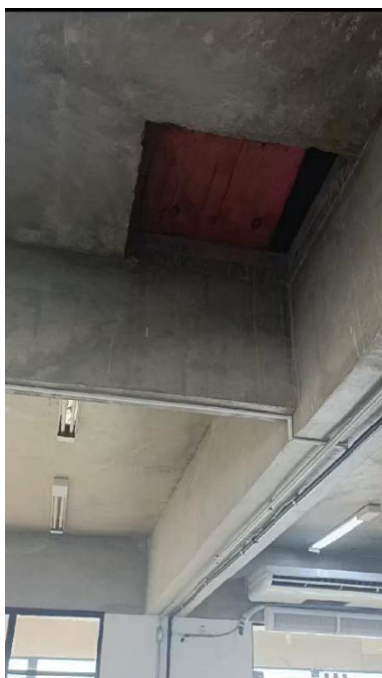
Alçapão improvisado com infiltração de chuva caindo água dentro do ambiente

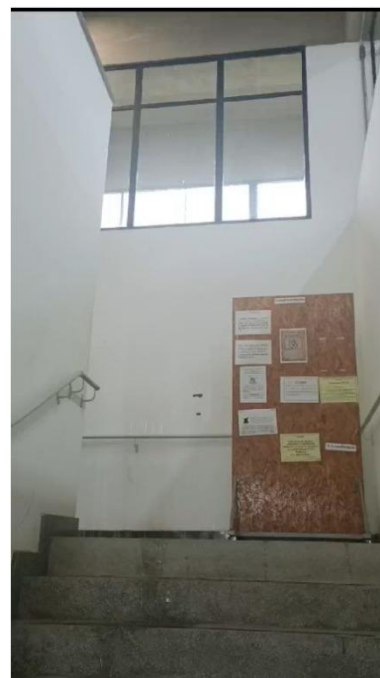
Infiltração de água da chuva escorrendo pela escada<sup>4</sup>

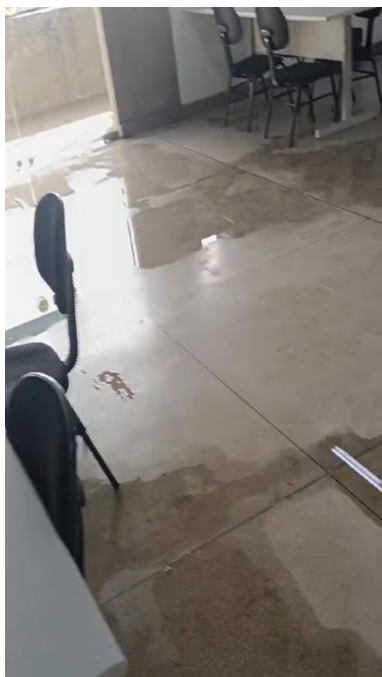
Infiltração de água da chuva pela varanda superior<sup>4</sup>

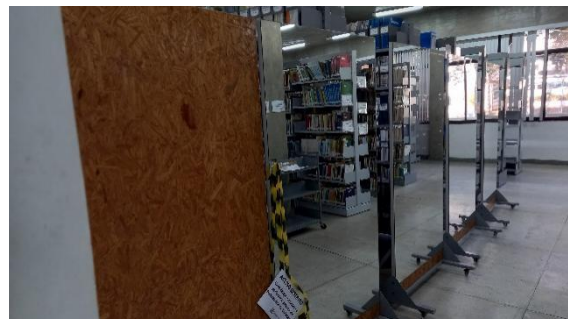
Divisória improvisada com painéis de espelho

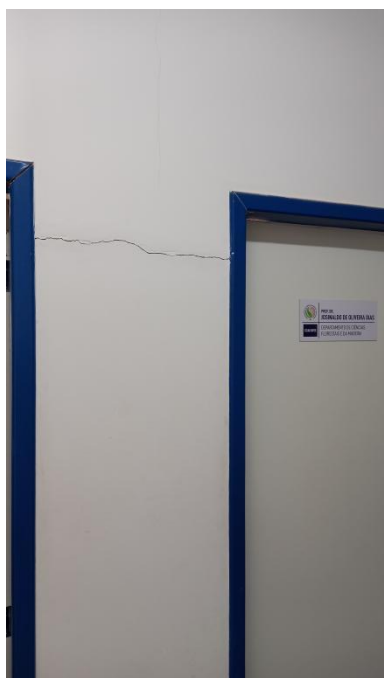
Sala dos professores

Conforme imagens a seguir, pode-se observar a existência de trincas/ rachaduras no prédio da madeira.

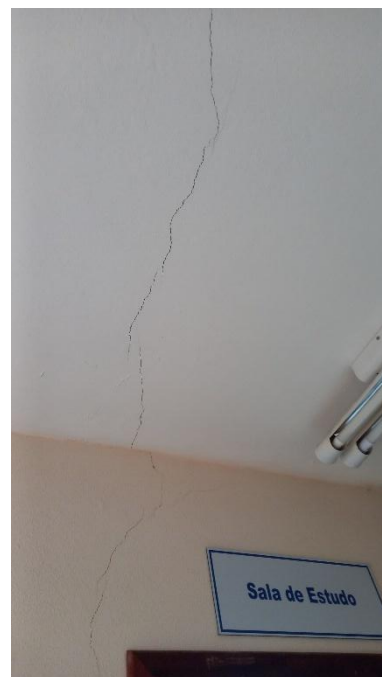
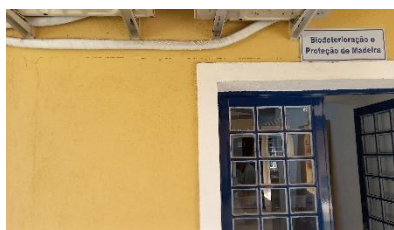
Biodeterioração e Proteção da Madeira

Em outubro de 2020, foi realizado um laudo técnico referente à estrutura do prédio identificado como H, do Departamento de Ciências Florestais e da Madeira, onde se localiza a Biodeterioração e Proteção da Madeira, que concluiu pela sobrecarga da cobertura na estrutura com indícios de colapso a qualquer momento, recomendando o isolamento da sala de anatomia da madeira e da sala de estudos e que fosse providenciado o escoramento da laje para amenizar a carga excessiva, bem como a contratação de especialista para a elaboração de projeto com o dimensionamento e distribuição correta das estruturas do telhado.

Entretanto, conforme imagens obtidas em julho de 2024 a estrutura apresenta trincas e rachaduras, indicando que foi realizado apenas a obra para alívio da carga do telhado, necessitando de demais manutenções, pois ainda aparenta insegurança da estrutura.

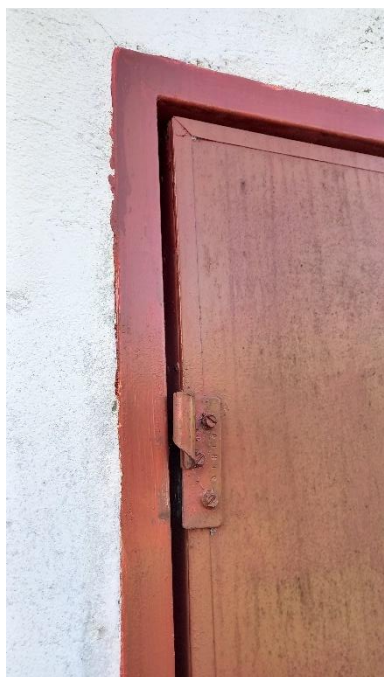
Eixo 3 – Porta de saída de emergência danificada

39. Realizar as intervenções necessárias para a desobstrução, conserto e sinalização das saídas de emergência.
40. À Direção do Centro Universitário Norte do Espírito Santo – Ceunes. Proceder, em colaboração com os departamentos de cursos do Ceunes, à verificação da estrutura dos laboratórios e almoxarifados que armazenam reagentes químicos (corrosivos e inflamáveis), avaliando a necessidade de adequações em conformidade com as normas de armazenamento, para mitigar riscos e implementar as medidas necessárias.

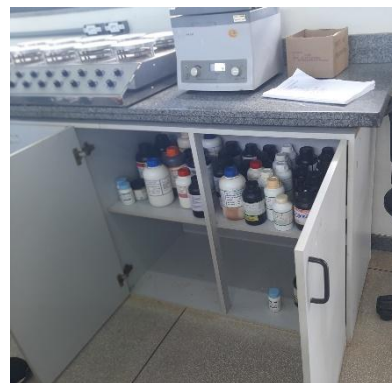
Armazenamento de produtos químicos (corrosivos e inflamáveis)

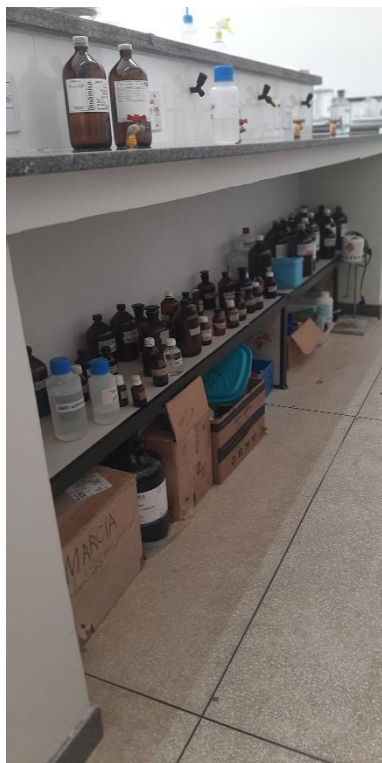
Eixo 3 - Armazenamento de produtos químicos (corrosivos e inflamáveis)

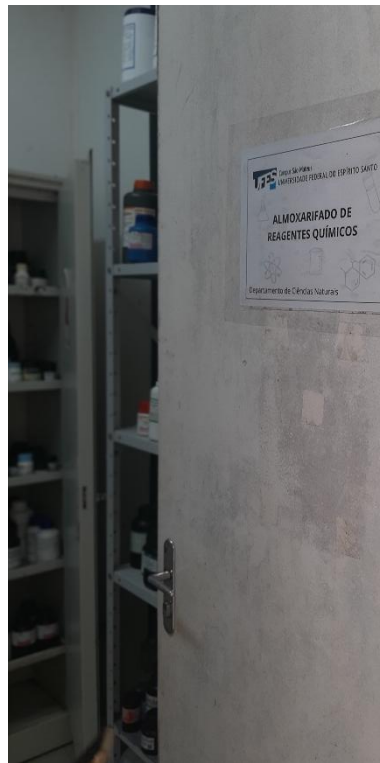
Almoxarifado de reagentes químicos – Dep. Ciências Naturais

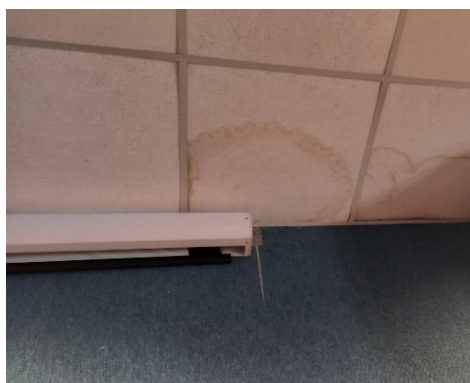
Sinais de infiltração no forro do teto do palco

Pode-se observar que há sinais de infiltrações em vários pontos do forro do auditório e partes do teto sem o forro, ainda há situação de risco de queda de estrutura, necessitando de verificação e intervenção.

A unidade manifestou (item 7, SA nº 21/20204) que a manutenção predial está fazendo a vistoria no telhado para verificar infiltração e sendo constatado que a causa da infiltração seja do ar-condicionado, será solicitado a manutenção corretiva do equipamento via dispositivo contratual.

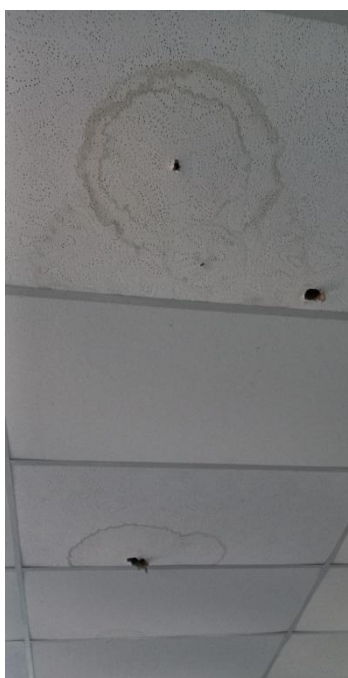
Sinais de infiltração no teto acima do público

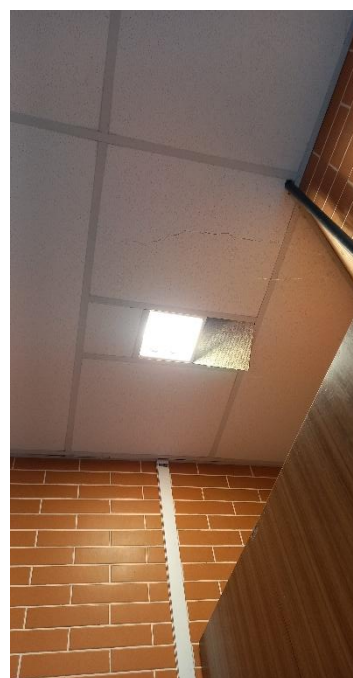
Parte do forro soltando e forro trincado

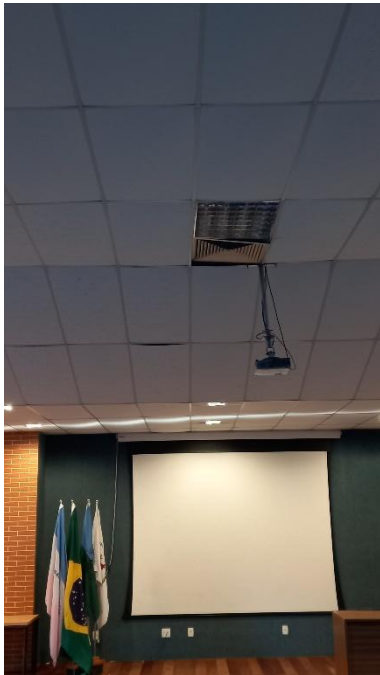
Tampa do ar-condicionado soltando.

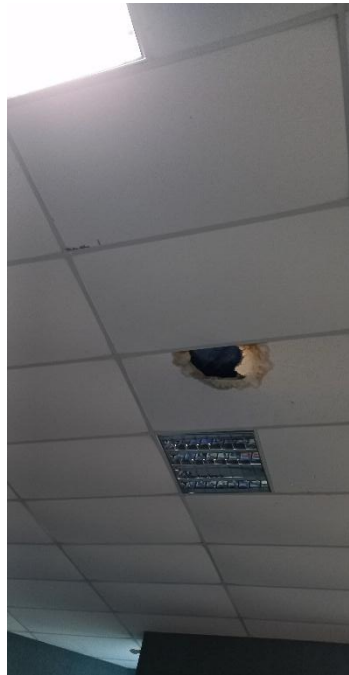
Forro quebrado  
aparentemente devido à  
infiltração

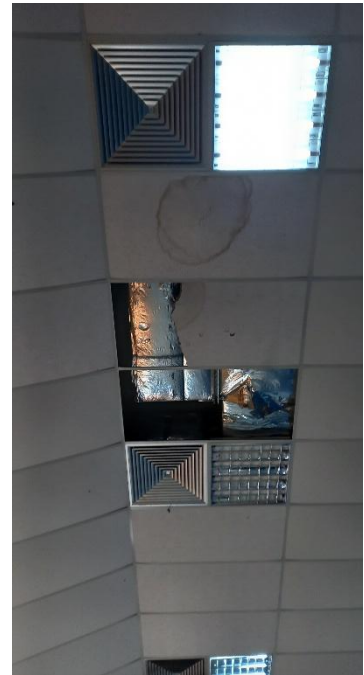
parte do teto sem forro, parte  
quebrado e sinais de infiltração

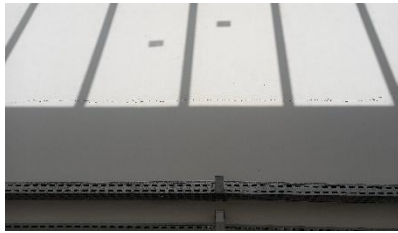
Trincas na parede do corredor do prédio da Administração.

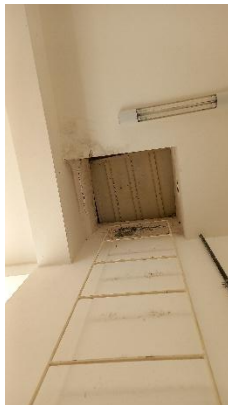
Sinais de infiltração no alçapão e paredes do prédio da Administração.

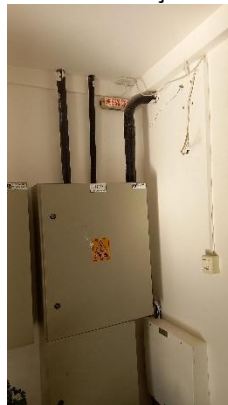
Fiação desencapada e exposta

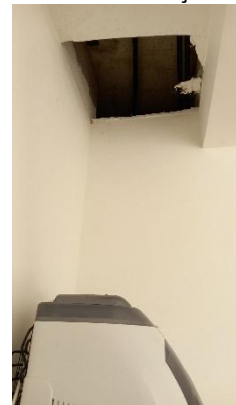
Sinais de infiltração e ausência da parte do gesso no teto do bebedouro no piso superior

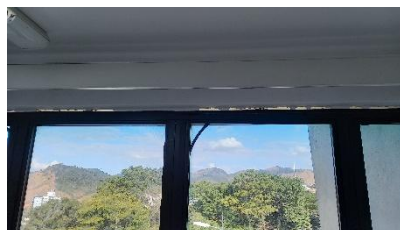
Janela se vedação superior favorecendo infiltração da água da chuva.

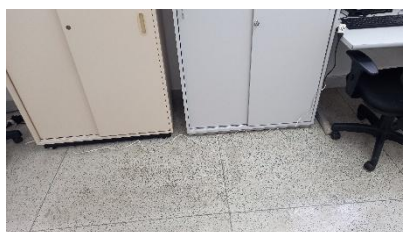
Escassez de tomadas, improviso de extensão pela sala com vários aparelhos ligados em uma só tomada com adaptador.

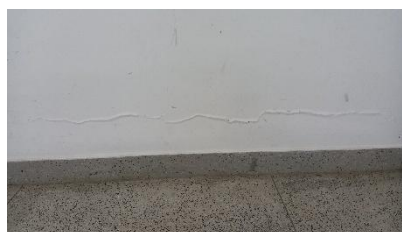
Sinais de infiltração nas paredes

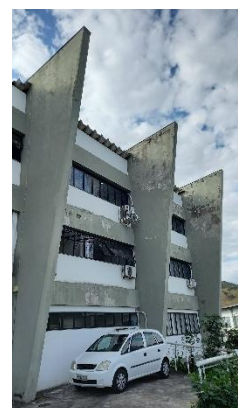
Fachada depreciada

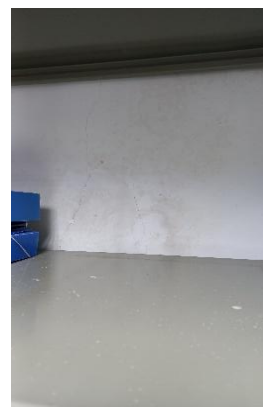
Infiltração na sala 10, provavelmente do banheiro feminino ao lado (foi solicitado reparo em 1/09/2023. Solicitação - 79568

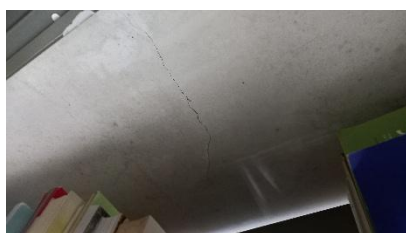
Trincas em paredes

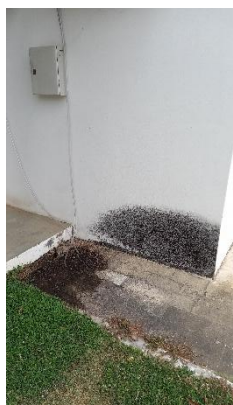
Trincas e lodos nas paredes externa.  
Dreno do ar-condicionado caindo no passeio

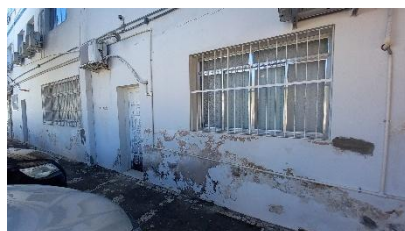
Fachada com trincas e depreciada, descascando.

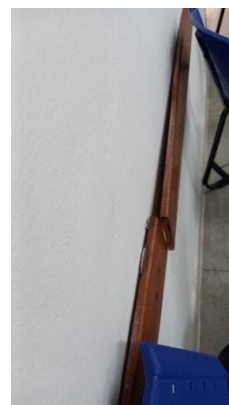
Rodameio de diversas salas soltando

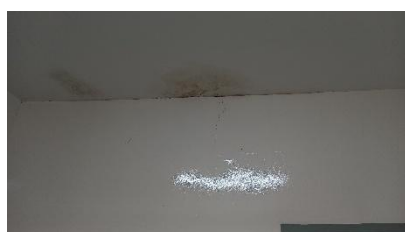
Trincas na parede e sinais de infiltração no teto

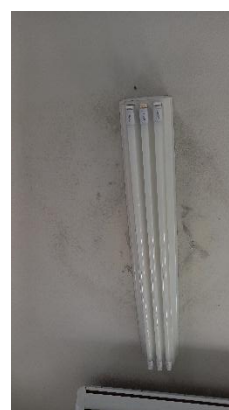
Sinais de infiltração próximo ao ponto de energia

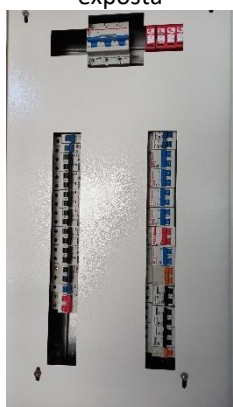
Disjuntores sem identificação

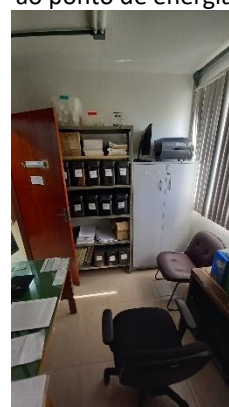
Sala dos professores pequena

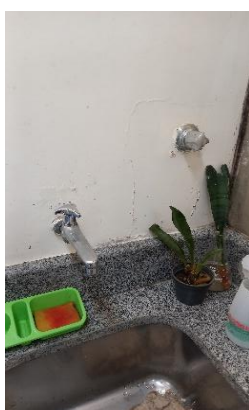
Sinais de infiltração na parede da pia e atrás da geladeira no Laboratório de Biologia

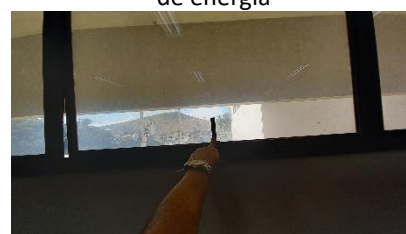
Janela com defeito, não abre.

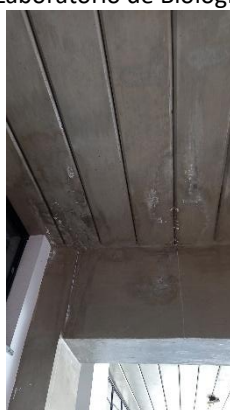
Sinais de infiltração no teto do corredor e mofo

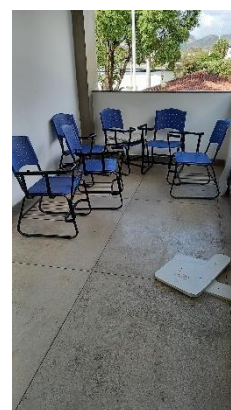
Carteiras danificadas amontoadas no corredor

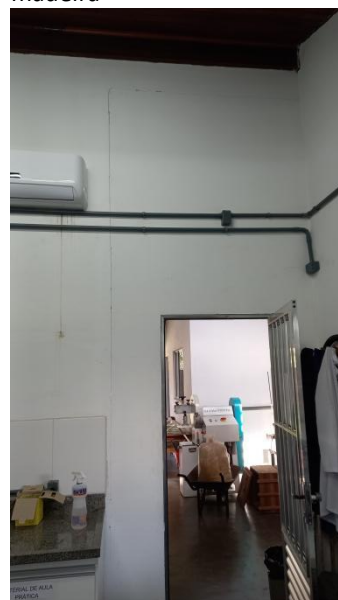
trincas nas paredes no  
Laboratório Painéis

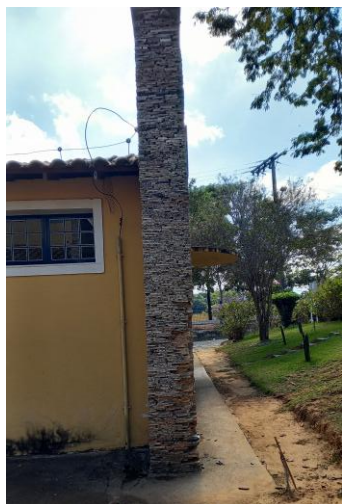
Pedras soltando no Prédio Multiusuário 2

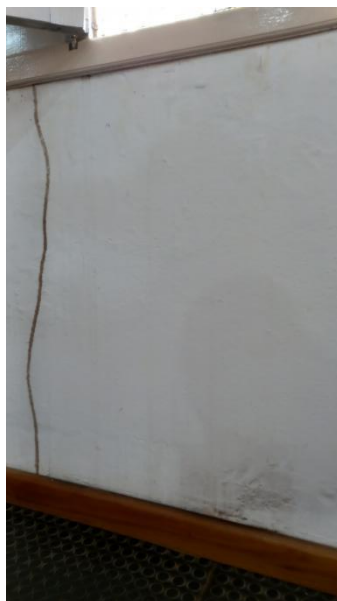
Rastro de cupim e sinais de infiltração na biblioteca

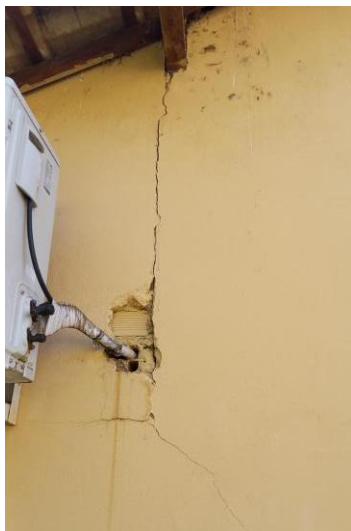
Fissuras na parede do Complexo Laboratorial de Silvicultura e Ecologia Florestal

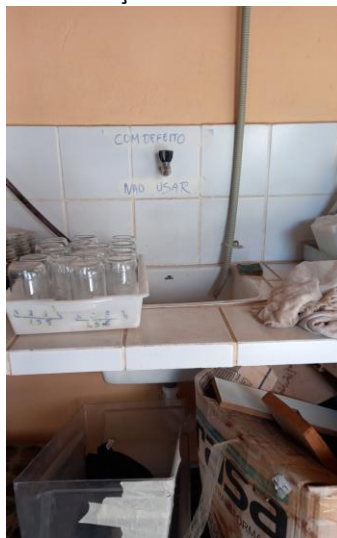
Pia com defeito no Complexo Laboratorial de Silvicultura e Ecologia Florestal

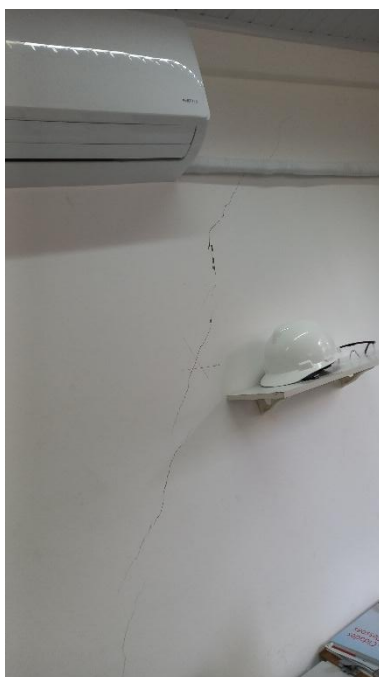
Trinca na parede da subprefeitura

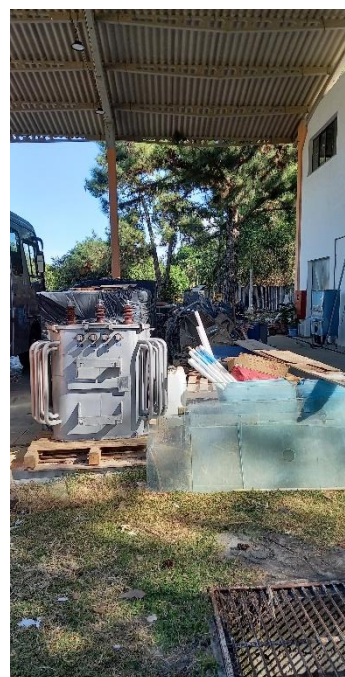
Lixo e entulho no pátio da subprefeitura

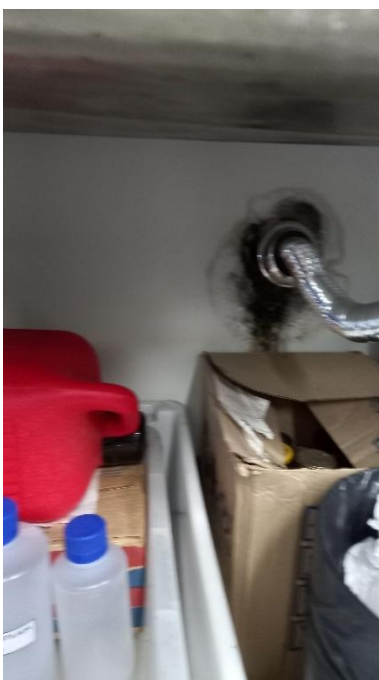
Ecologia – infiltração embaixo da pia Lab.

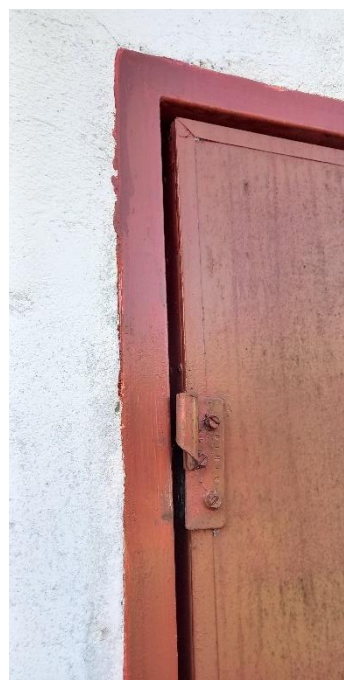
Lab. Ecologia – Porta saída de emergência quebrada

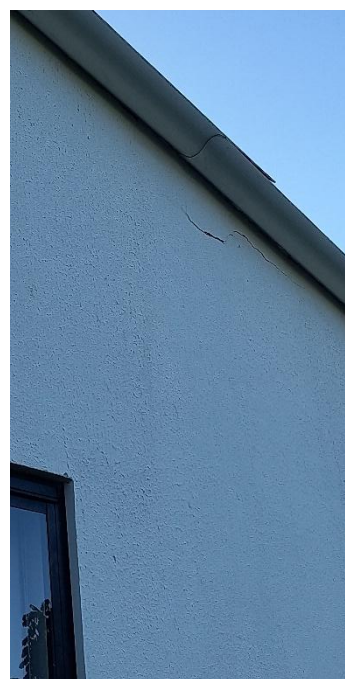
Parede trincada e tinta soltando no Bloco E – Eixo1

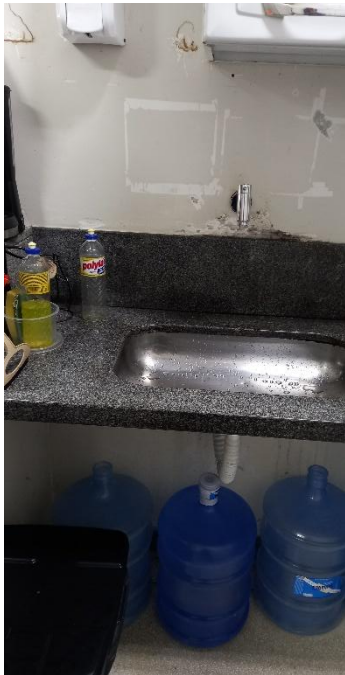
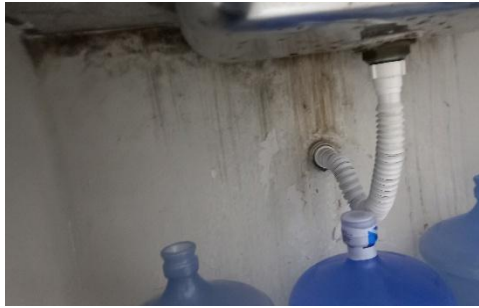
Sinais de vazamento na pia da copa – Bloco F, Eixo 3

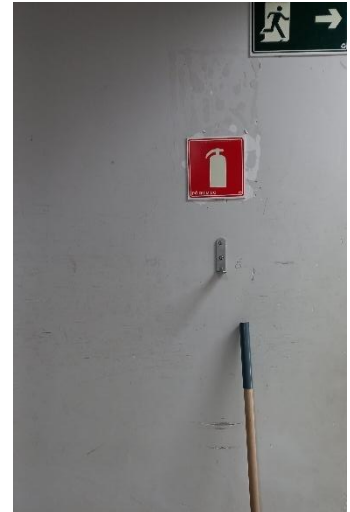
Ausência de extintor no bloco F – Eixo 3

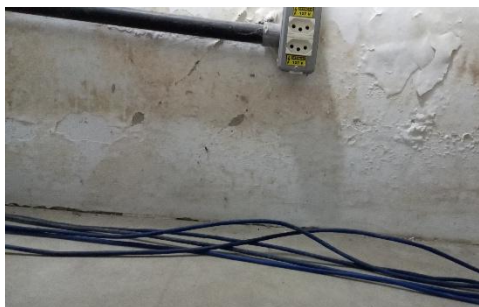
Sinais de infiltração na parede do Lab. de Redes e Telecomunicações

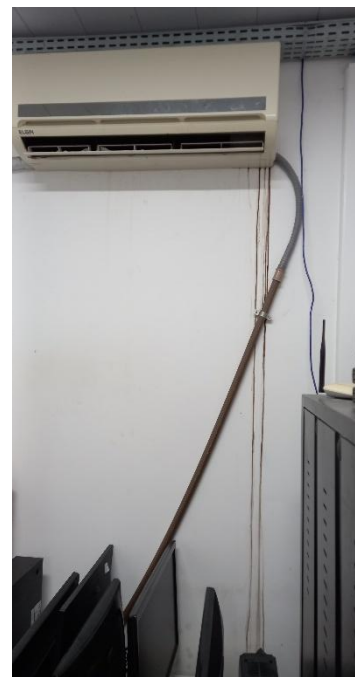
ar-condicionado vazando água, escorrendo na parede no Lab. de Redes e Telecomunicações

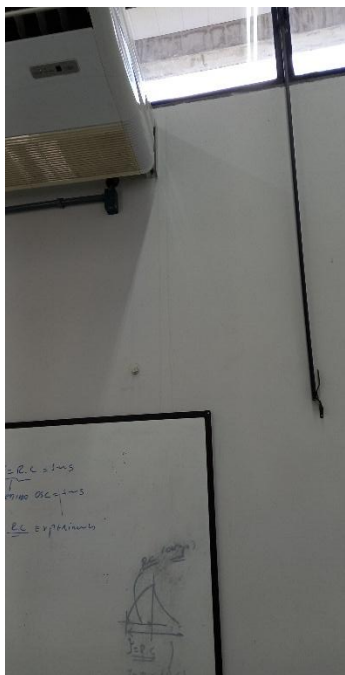
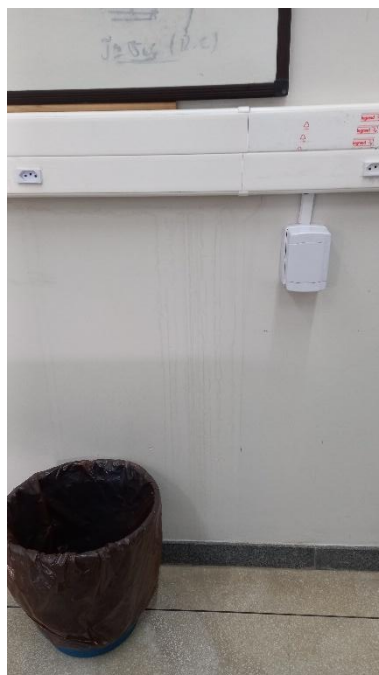
Lab. de Eletrônica - Sinais de infiltração de água da chuva

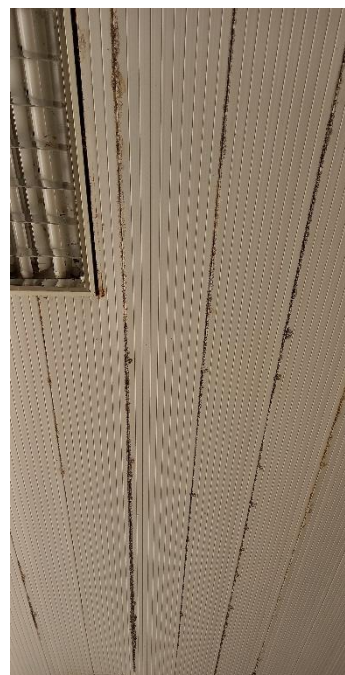
Corredor com sinais de infiltração no forro e luminárias enferrujadas no bloco C – Eixo 3

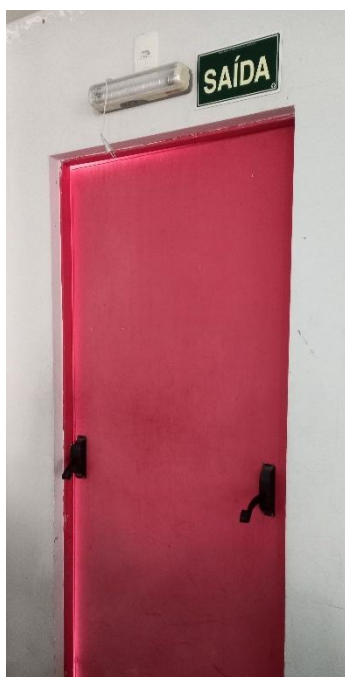
Sala 14 - Porta de saída de emergência danificada

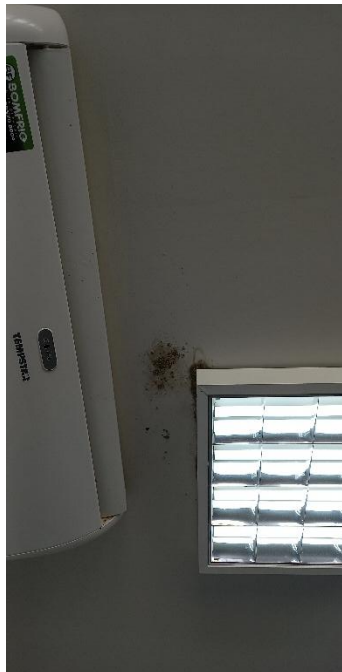
Sinais de infiltração no teto do Lab Mar

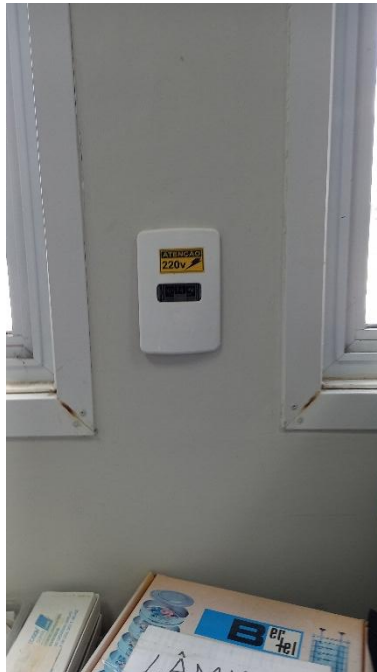
Tomadas que não funcionam no Lab Mar

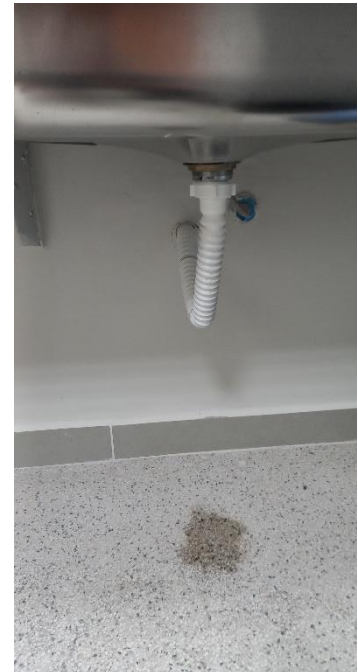
Vazamento na pia do Lab. De Ecofisiologia de manguezais

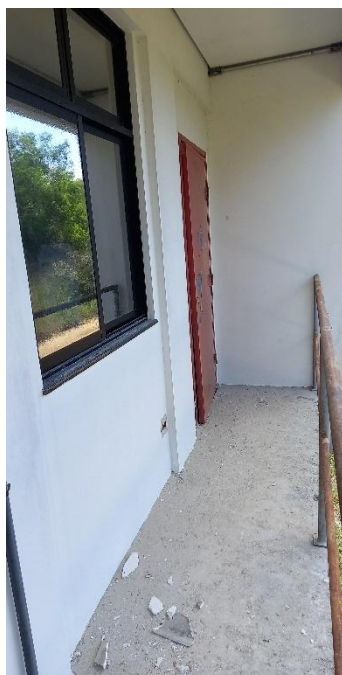
Lab. de eficiência energética 2  
- Porta com problema.
