# **Universidade Federal do Espírito Santo**

### **RELATÓRIO DE AVALIAÇÃO 2024002**

Diretoria de Infraestrutura - Setorial Sul e Diretoria de Infraestrutura -  
Setorial Norte

**Unidade Auditada: Diretoria de Infraestrutura - Setorial Sul (DIS/SI) e Diretoria de Infraestrutura - Setorial Norte (DIN/SI)**

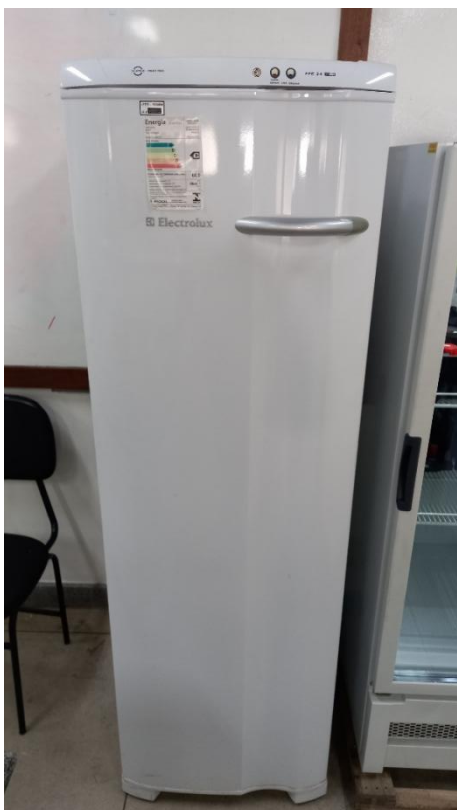
Equipamento de patrimônio 802002

atividades didáticas. Já no Laboratório de Química 2, quedas de energia frequentes resultaram na queima de dois freezers, conforme imagens a seguir:

Outra questão relevante diz respeito ao procedimento em casos de danos a equipamentos devido a quedas de energia. Recomenda-se que tais ocorrências sejam imediatamente comunicadas para avaliação e, se comprovada a relação com falhas na rede da distribuidora, solicitar à concessionária de energia o ressarcimento dos prejuízos.

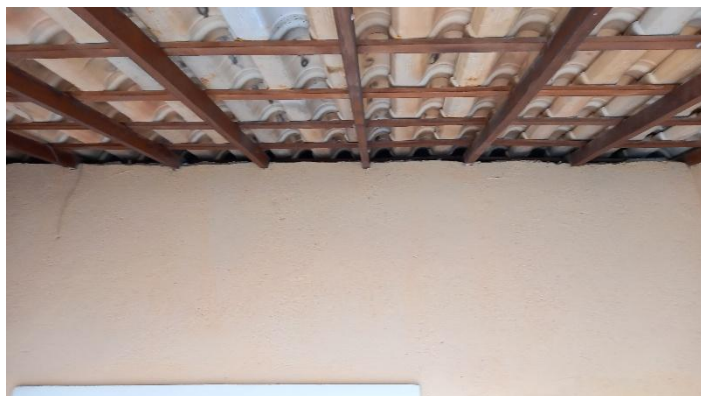
No campus de Jerônimo Monteiro, foram constatados problemas com morcegos que se alojam entre o telhado e o forro dos prédios. Os animais urinam e defecam no forro, e os dejetos acabam caindo no interior das salas. Professores do prédio Multiuso 3 relataram que, na sala dos professores, a urina dos morcegos cai no ambiente, além de haver dispersão do pó proveniente das fezes ressecadas. Situação semelhante foi relatado no Nupemase e ocorre também na biblioteca, conforme informado pela responsável pelo local. No laboratório Painéis, no prédio Multiusuário 2, haviam manchas na parede que, conforme o professor do local, eram de urina de gambá.

A imagem abaixo demonstra as frestas no telhado que propicia a entrada de animais, que se alojam no forro do prédio.

Fresta do telhado propiciando a entrada de morcego

Além do mau cheiro, o contato com os excrementos dos morcegos pode acarretar doenças como histoplasmose e criptococose, uma vez que os dejetos que caem do forro podem estar contaminados por fungos (AGEVISA, 2021)<sup>5</sup>.

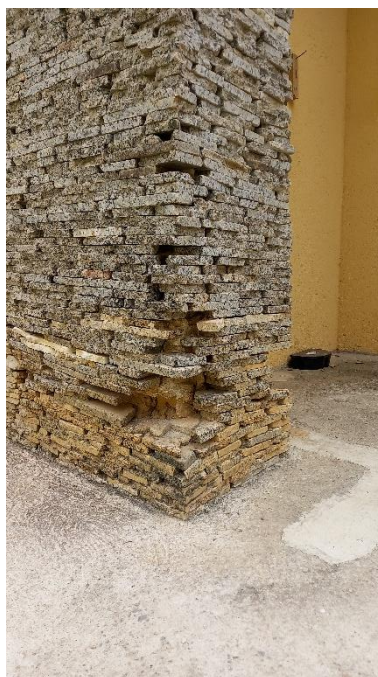
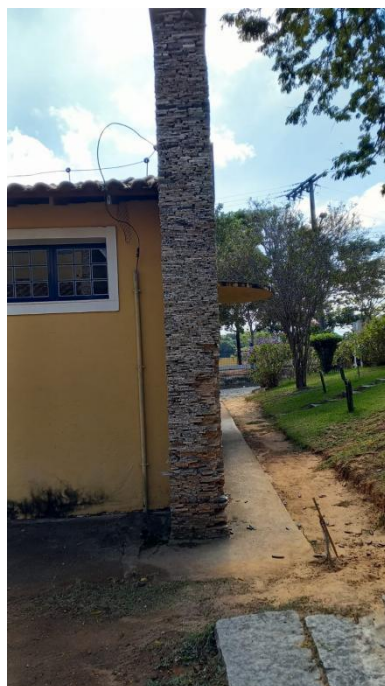
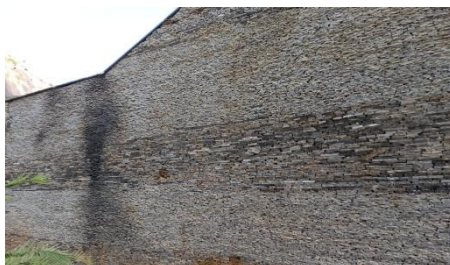
Constatamos no Prédio Multiusuário 2 uma situação que pode oferecer riscos aos usuários do campus. Há no prédio uma parede externa elaborada com pedras em que foi possível observar que haviam pedras soltas e parte que pedras já tinham desprendido. Essa situação oferece risco aos usuários do campus, podendo uma pedra se desprender e cair sobre alguém.

As imagens a seguir mostram a parede de pedras e espaços em que pedras já se soltaram, bem como que se localiza ao lado de um passeio, isto é, com circulação de pedestres.

Parede externa elaborada com pedras

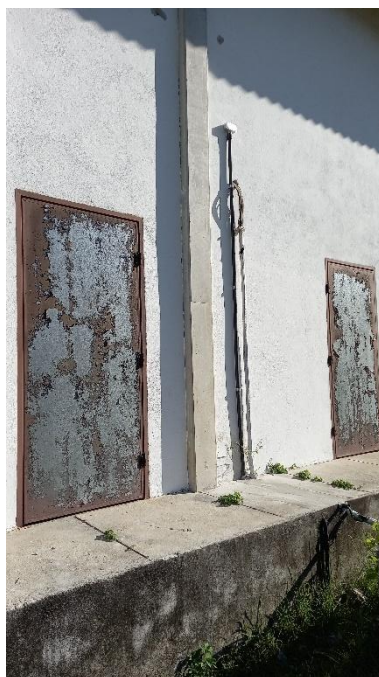
Foram identificadas algumas inconsistências em relação ao à segurança e combate ao incêndio portas de saída de emergência danificadas e/ou obstruídas, ausência de extintor no local indicado, acesso fácil a botijas de gás, armazenamento inadequado de produtos químicos (corrosivos e inflamáveis), disjuntores sem identificação, laboratórios com equipamentos e produtos químicos com extintores de água próximo, lava olhos com defeito, dificuldade de acesso aos prédios do eixo 4.

Eixo 3 – Porta de saída de emergência dpreciadas

39. Realizar as intervenções necessárias para a desobstrução, conserto e sinalização das saídas de emergência.
40. À Direção do Centro Universitário Norte do Espírito Santo – Ceunes. Proceder, em colaboração com os departamentos de cursos do Ceunes, à verificação da estrutura dos laboratórios e almoxarifados que armazenam reagentes químicos (corrosivos e inflamáveis), avaliando a necessidade de adequações em conformidade com as normas de armazenamento, para mitigar riscos e implementar as medidas necessárias.

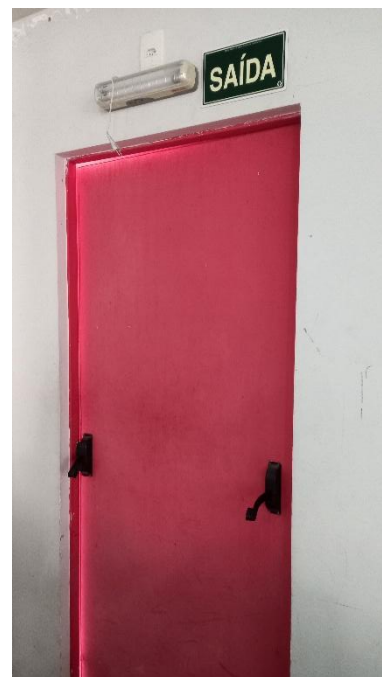
Maçaneta da porta de emergência quebrada

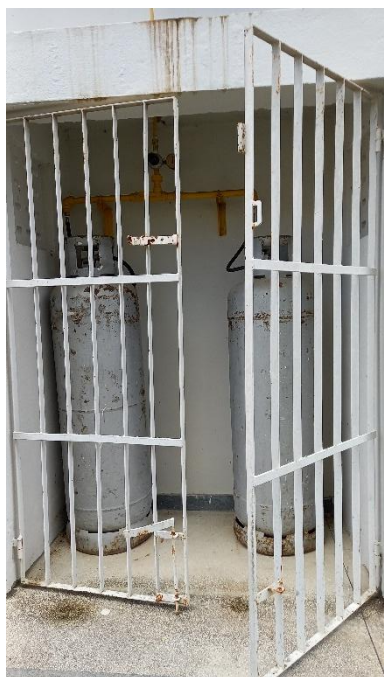
Barreira de proteção às botijas ficam abertas.

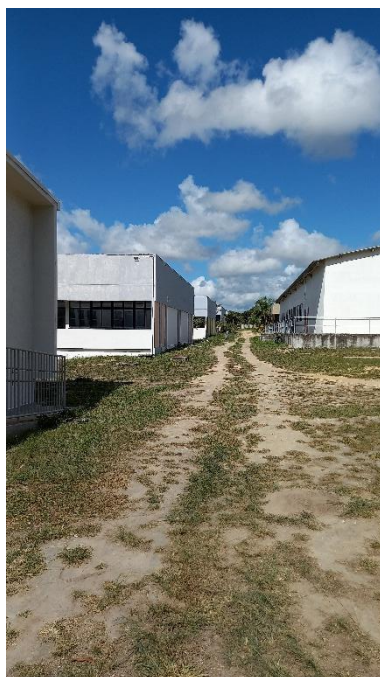
Acesso prejudicado aos prédios do Eixo 4

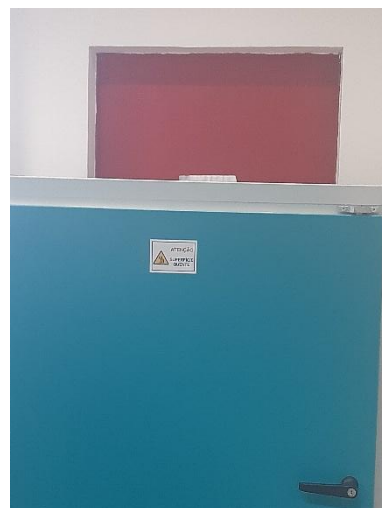
Saída de emergência obstruída

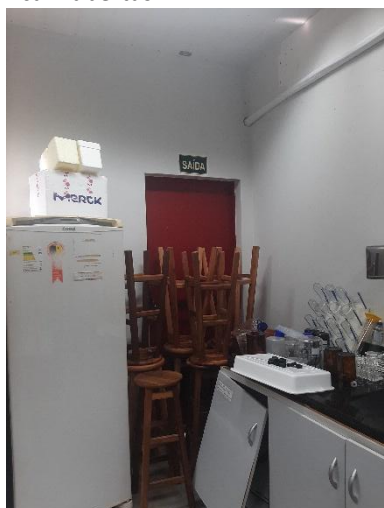
Saída de emergência obstruída

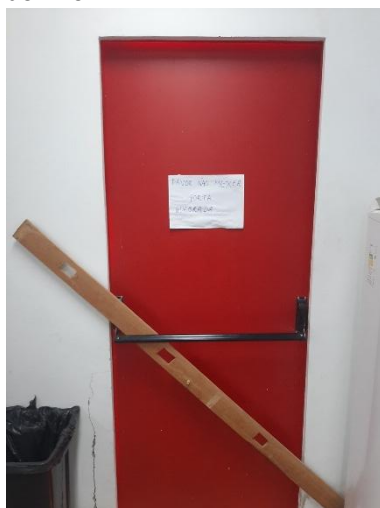
Porta de saída de emergência Danificada

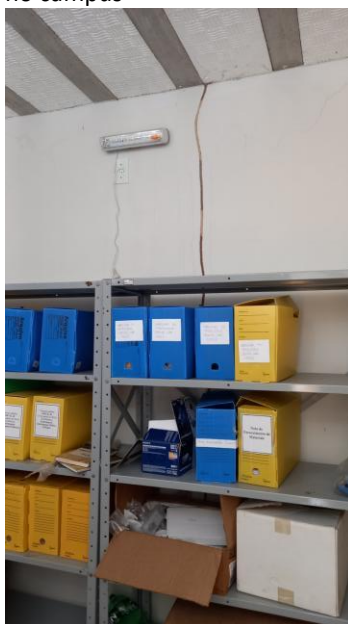
Observamos que no campus possui colônias de cupins espalhadas na área verde, bem como já está afetando algumas estruturas, conforme imagens a seguir:

Rastro de cupins no almoxarifado

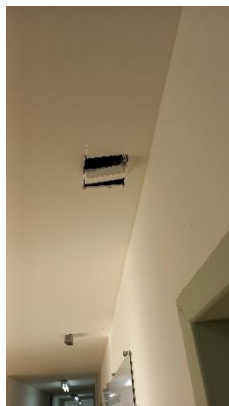
Buraco no gesso do teto do corredor com risco de cair um pedaço

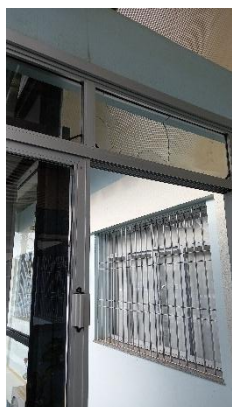
Vidro do hall de entrada quebrado

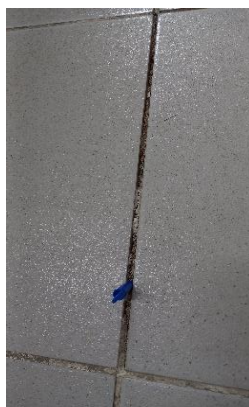
Pisos soltos e sem rejunte podendo ocasionar tropeços e quedas.

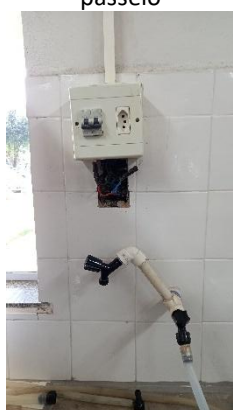
Tomadas sem o espelho e fiação exposta

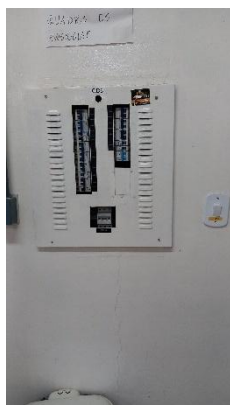
Disjuntores sem identificação

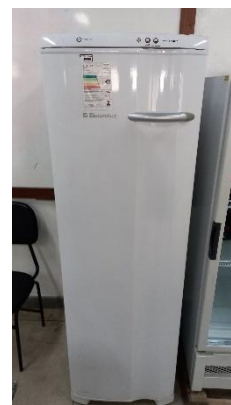
Freezer se patrimônios 802002 e 803581 queimados devido à variação de energia

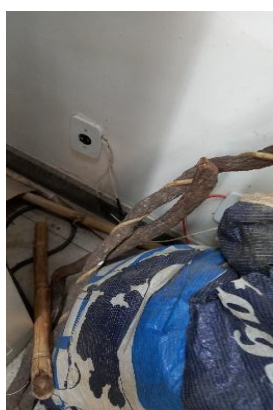
Improvisado de fiação em tomada, ficando exposta e próximo à madeira seca

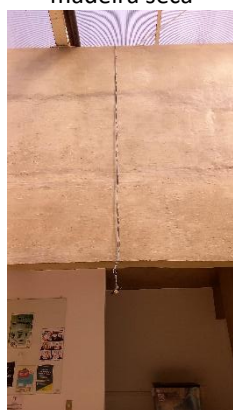
Fio de tomada improvisado no meio do pátio

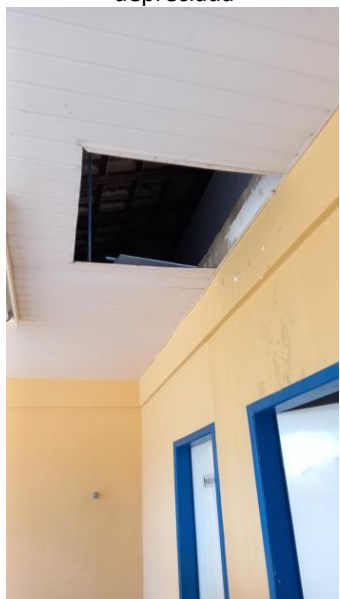
Forro aberto prédio da  
madeira

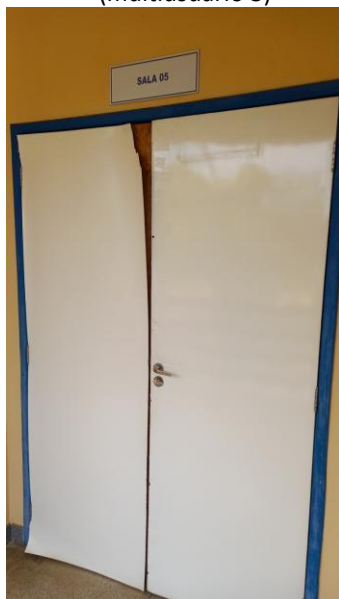
Porta danificada no prédio da  
madeira

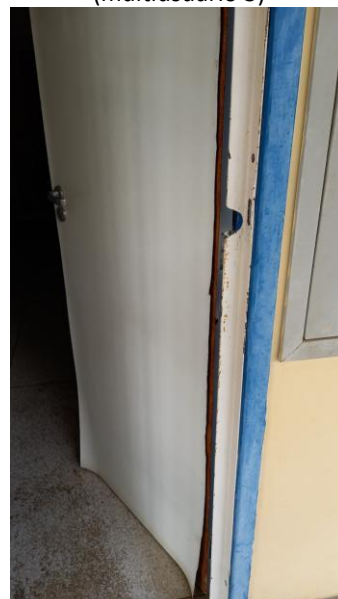
Porta danificada prédio da  
madeira

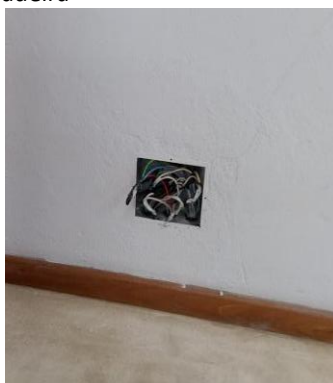
Fiação exposta no prédio  
Multiusuário 2

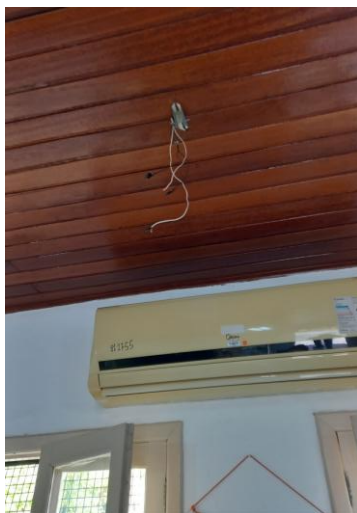
fiação exposta na biblioteca

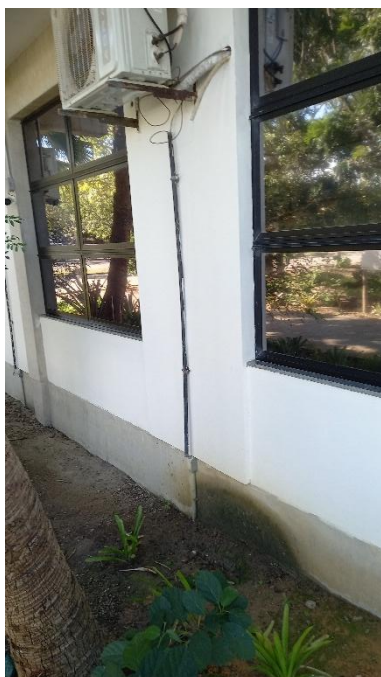
Dreno do ar-condicionado gerando umidade na parede

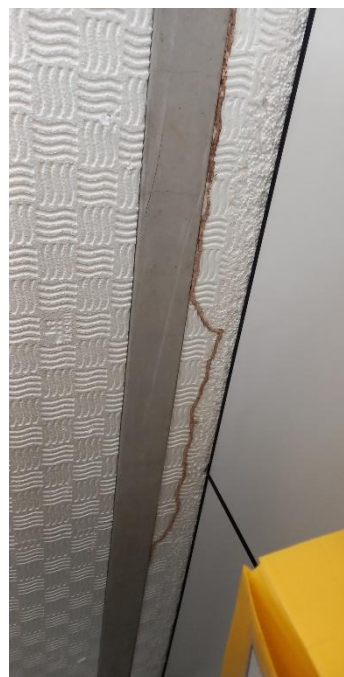
Rastro de cupim no almoxarifado

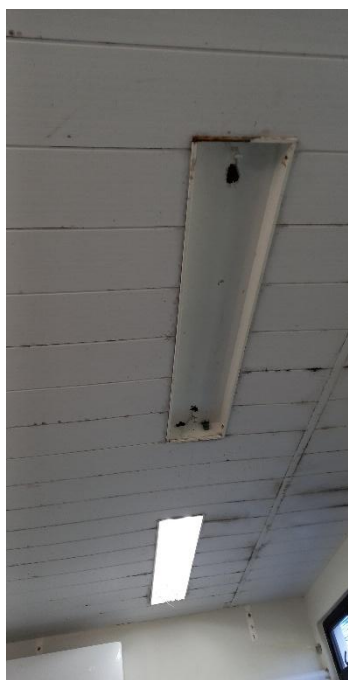
Ausência de lâmpada e forro mofado, sinais de umidade no Laboratório de Zoologia Invertebrados

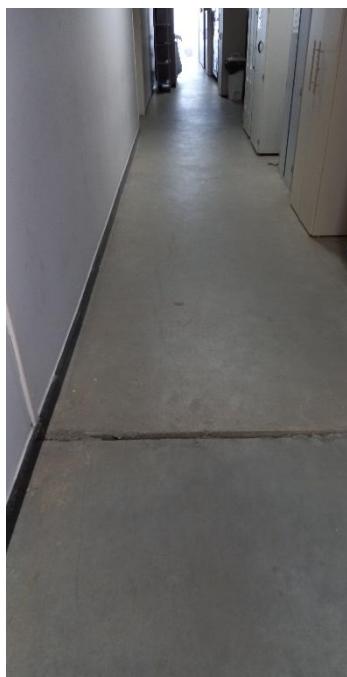
Abertura no chão do corredor do bloco C – Eixo 1

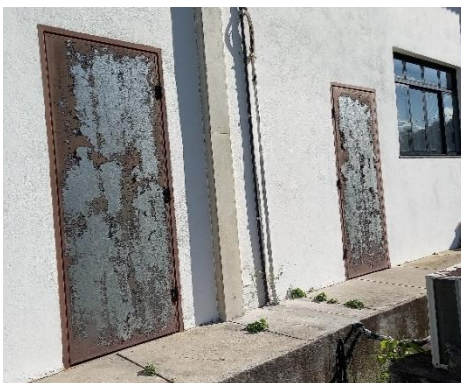
Portas de saída de emergência depreciadas no bloco C – Eixo 1

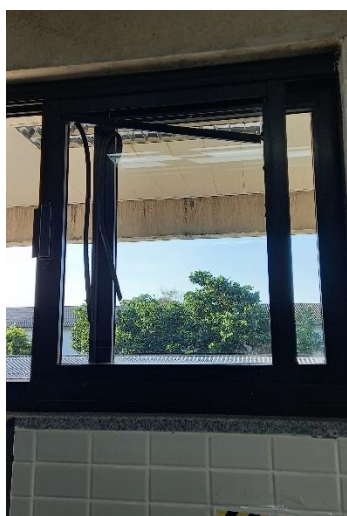
Janela quebrada com vidro solto, sem as juntas. Bloco B - Eixo 1

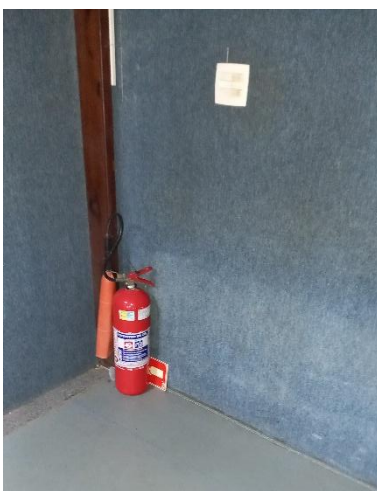
Extintor no chão do auditório

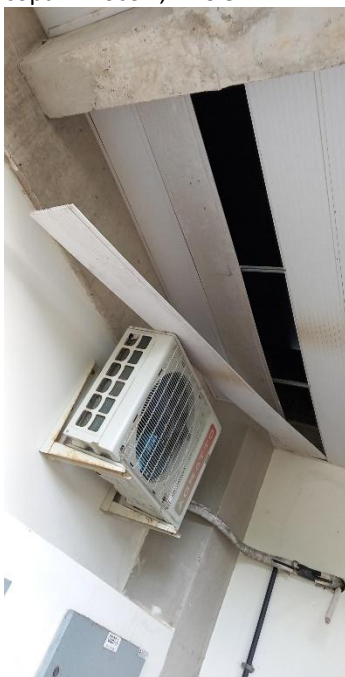
Forro solto com risco de cair em algum usuário no Bloco F - Eixo 3

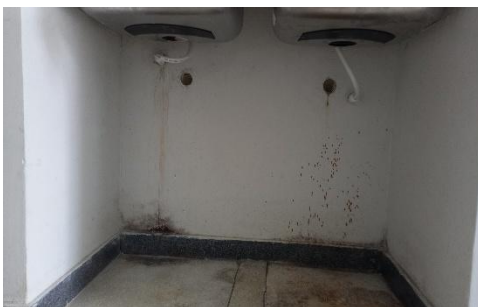
Pias sem sifão, inutilizadas no Lab. de Química Geral e Inorgânica

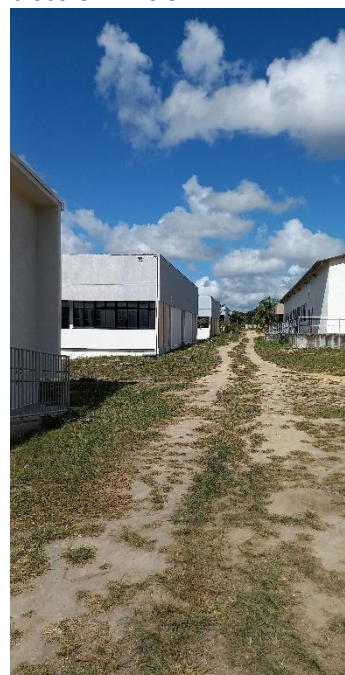
Acesso ao Eixo 4 com dificuldade e sem acessibilidade.

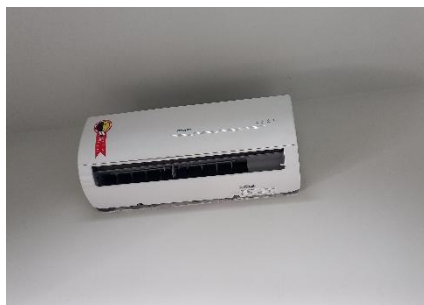
Ar-condicionado quebrado no Lab. De Ecofisiologia de manguezais

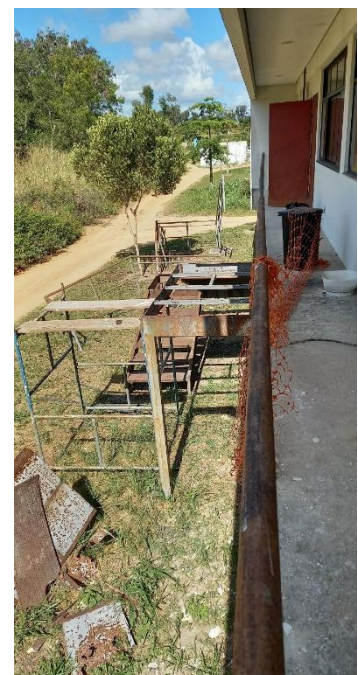
Lab. de eficiência energética 2  
- escada e emergência com defeito

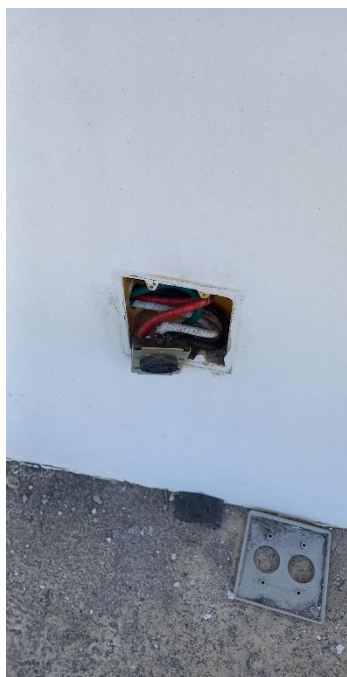
Tomada danificada no Bloco  
D - Eixo 4
