# **Universidade Federal do Espírito Santo**

### **RELATÓRIO DE AVALIAÇÃO 2024002**

Diretoria de Infraestrutura - Setorial Sul e Diretoria de Infraestrutura -  
Setorial Norte

**Unidade Auditada: Diretoria de Infraestrutura - Setorial Sul (DIS/SI) e Diretoria de Infraestrutura - Setorial Norte (DIN/SI)**

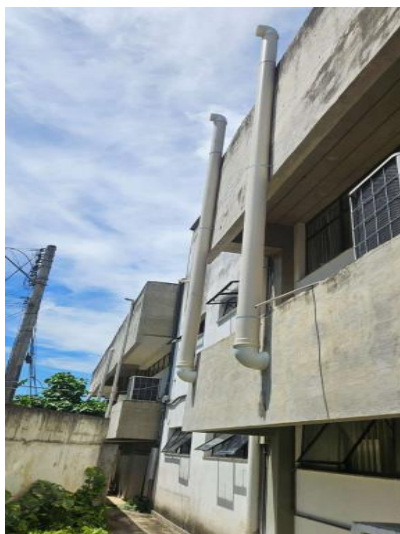
Fonte: Processo nº 23068.049364/2024-94

Conforme imagem a seguir, consta no processo supracitado que as tubulações de exaustão de gases foram substituídas.

Assim, o processo foi encaminhado para o Chefe do Departamento de Química e Física para realizar os testes para avaliar se as intervenções realizadas foram suficientes e/ou se serão necessárias novas ações.

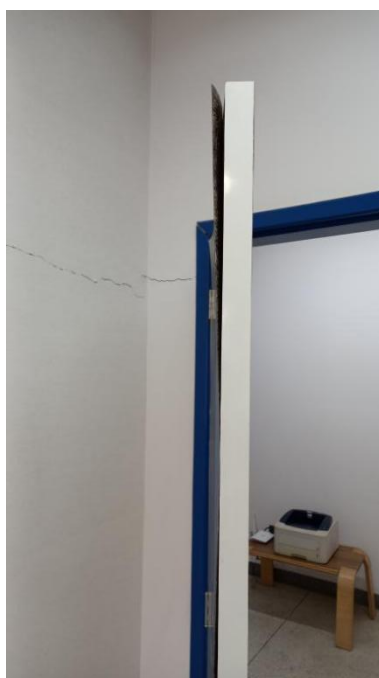
Sala dos professores

Foi verificado em algumas edificações situações de fissuras, trincas e rachaduras que necessitam de verificação e acompanhamento, e se necessário, laudo técnico para confirmar a segurança da estrutura da construção.

Conforme imagens a seguir, pode-se observar a existência de trincas/ rachaduras no prédio da madeira.

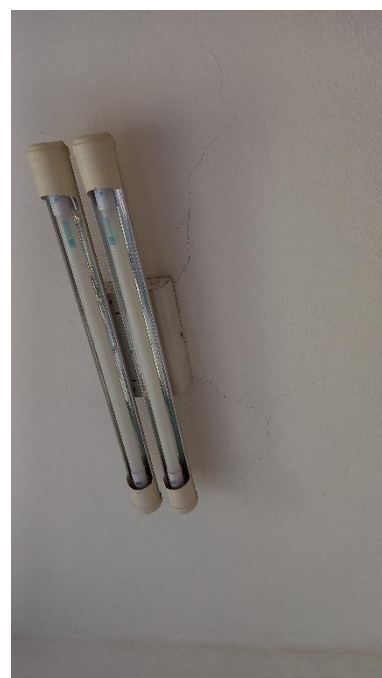
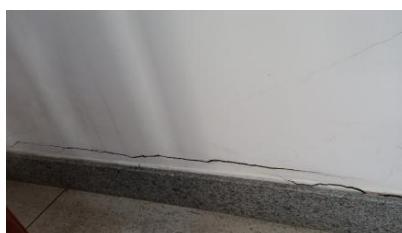
Imagens de rachaduras no prédio Multiusuário 2

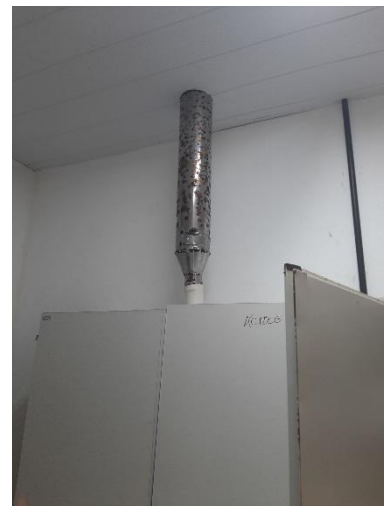
Almoxarifado de reagentes químicos – Dep. Ciências Naturais

Conforme as imagens é possível verificar a precariedades nas estruturas de segurança e combate ao pânico e incêndio.

39. Realizar as intervenções necessárias para a desobstrução, conserto e sinalização das saídas de emergência.
40. À Direção do Centro Universitário Norte do Espírito Santo – Ceunes. Proceder, em colaboração com os departamentos de cursos do Ceunes, à verificação da estrutura dos laboratórios e almoxarifados que armazenam reagentes químicos (corrosivos e inflamáveis), avaliando a necessidade de adequações em conformidade com as normas de armazenamento, para mitigar riscos e implementar as medidas necessárias.

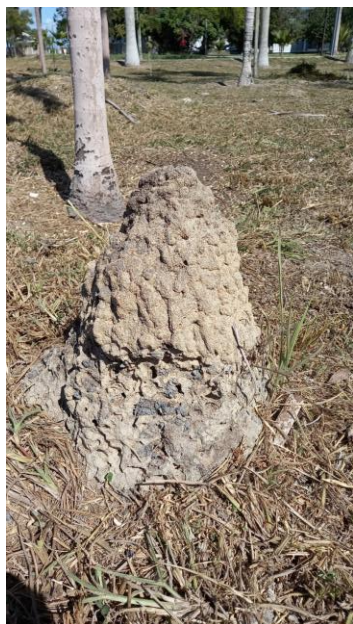
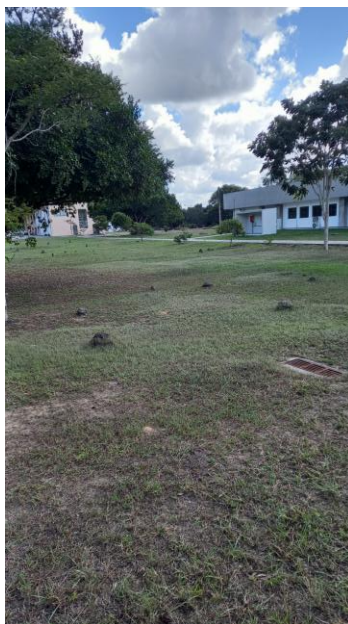
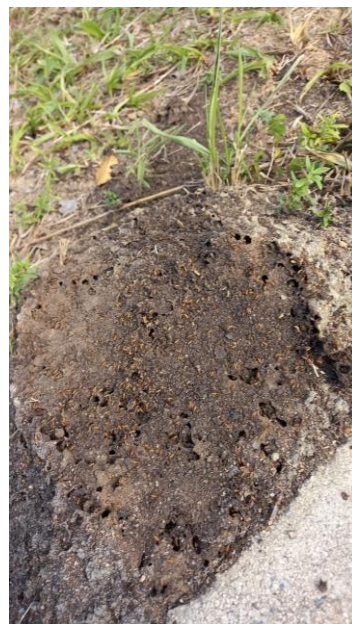
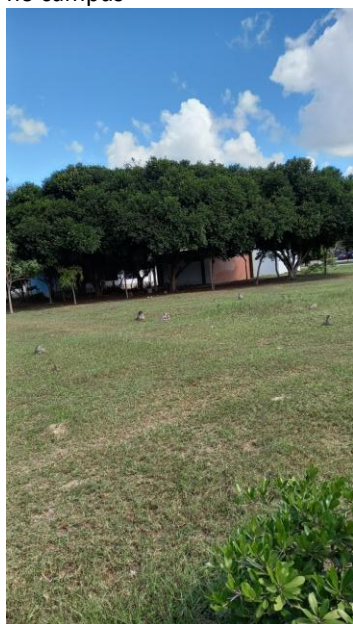
Observamos que no campus possui colônias de cupins espalhadas na área verde, bem como já está afetando algumas estruturas, conforme imagens a seguir:

Colônia de cupins (cupinzeiro) no campus

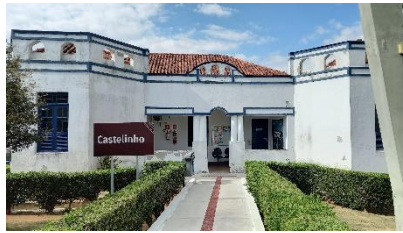
Fachada depreciada

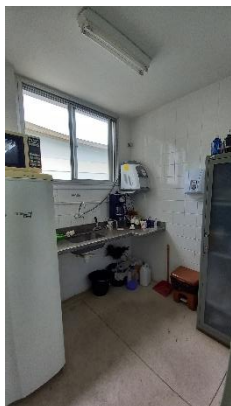
Copa pequena sem mesa para refeição

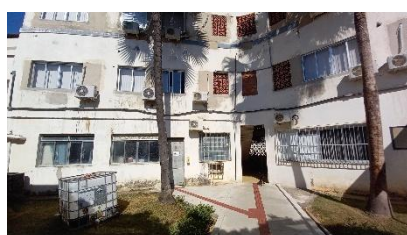
Fachada depreciada

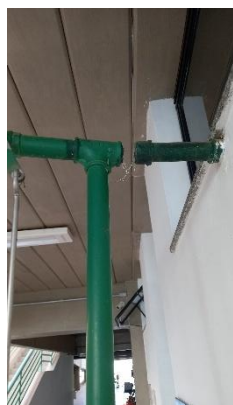
Lava olhos quebrado

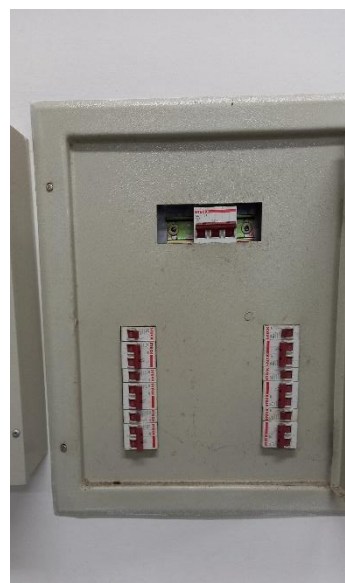
Lab. 09 (Microscopia) - Disjuntores sem identificação

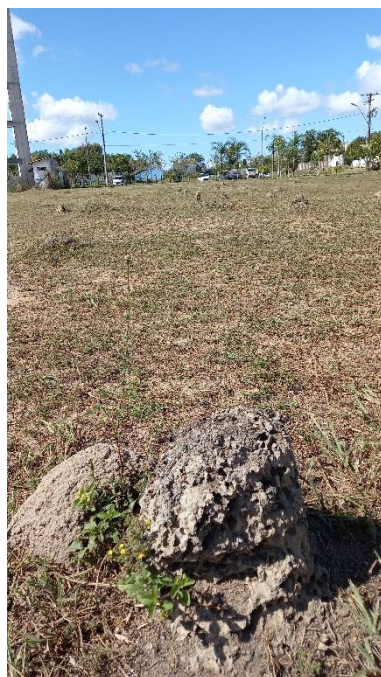
Cupinzeiros pelo campus

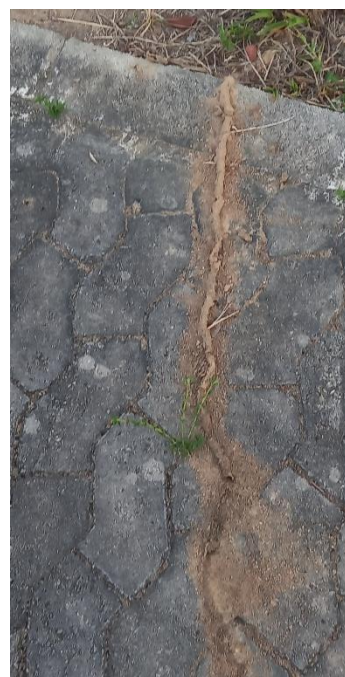
Cupins pelo campus
